Objet Opérations de réparation effectuées lors de la fabrication des  
couvercles de cuve du parc en exploitation – Eléments  
complémentaires

**TITRE : Réparations et interventions en fabrication sur les beurrages des soudures d'adaptateurs des couvercles du parc en exploitation**

| EDESFR113965 | A | / |

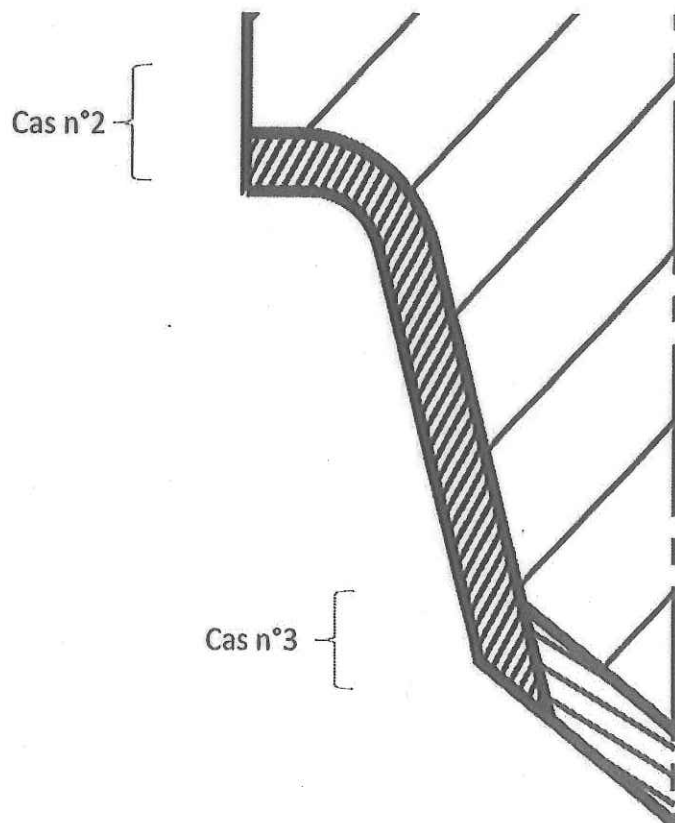
Figure 1 : Zones concernées par les interventions sur le beurrage

Dans tous ces cas, seules des opérations de ré-usinage et ou de micro-meulage ont été faites, au niveau de l'alésage (figure 1). Ces opérations n'ont pas conduit à réaliser des rechargements.
